# Levymateriaalin hukan vähentäminen

LAHDEN  
AMMATTIKORKEAKOULU  
Tekniikan ala  
Puutekniikan koulutusohjelma  
Opinnäytetyö  
Syksy 2017  
Niki Joukanen

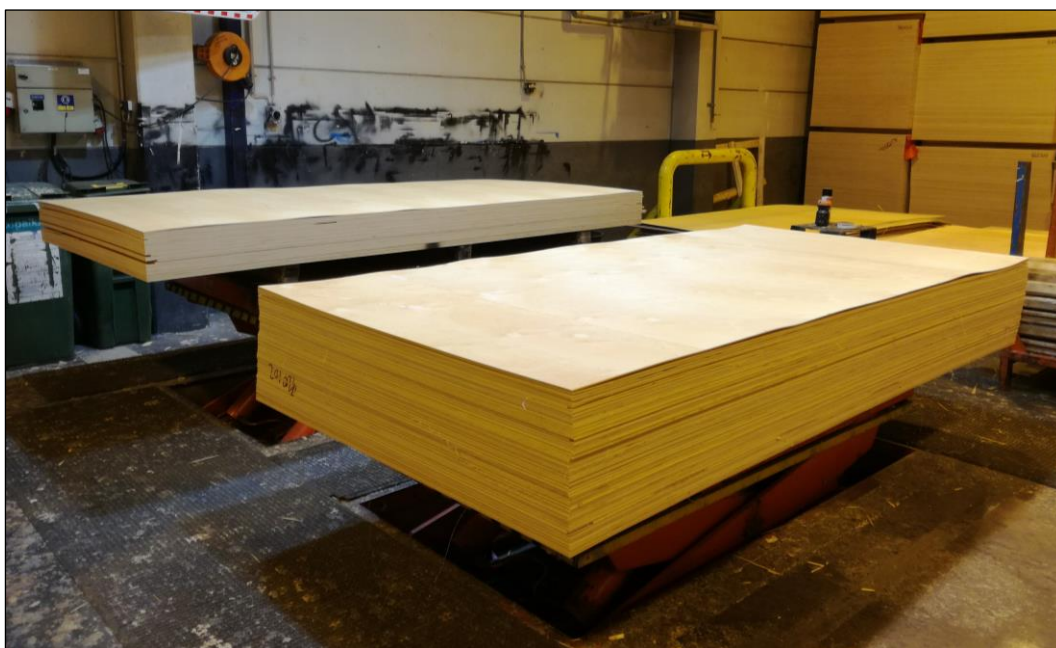
Levyjen kittausta ei voida suorittaa kittausrinalla, koska levyt eivät välttämättä kulje kuljettimissa ongelmitta. Lisäksi tuplapuristuksesta johtuvia kaikkia vikoja ei välttämättä huomaa, sillä levyjen eri puolet tarkastelee ja kittaa eri henkilöt, eikä työpari välttämättä tiedä kaikista levyn toisen puolen vioista (Suomalainen 2017). Siksi 4-milliset levyt kitataan käsikäännöllä, jossa kaksi työntekijää kittaa ensin levyn yhden puolen, kääntävät levyn käsin ja viimeistelevät toisen puolen (kuva 2). Näin aiemmin mainitut tuplaviat tulee varmemmin korjatuksi. Sen lisäksi, että levyjen käsikäänntö on raskasta, on se myös hitaampaa. Kahden levyn yhtäaikaisesta puristamisesta johtuen yksi limittymä tai vastaava vika näkyy kahdessa levyssä, joten vikojen määrä voi olla korkea.

KUVA 2. Kittauspiste, jossa levyt käännetään käsin

vaikka vikojen tarkastelu ja sahaus vaativat enemmän aikaa. Kittausta tarkastellessa oli työn alla paketti, jossa oli paljon viiluvajaita levyjä. Käytössä olleiden lajitteluohjeiden perusteella operaattorit pudottivat levyt pois priimaluokasta, vaikka Koren työstöön tulevista levyistä voitaisiin sallia jonkin verran viiluvajautta, sillä levyissä on aina hieman työstövaraa. Tästä johtuen työstöön valmistettavien levyjen lajitteluohjeita olisi syytä tarkastaa.

Kittausta tarkastellessa operaattorit pudottivat paljon levyjen laatuluokitusta niiden pitkällä sivulla olleiden viiluvajavuuksien takia. Koska levyissä on aina työstövaraa, eikä näin ollen levyjä työstetä reunoihin asti, voitaisiin levyissä sallia jonkin verran vikaisuuksia. NC-työstettävien levyjen osalta lajitteluohjeita voisi tarkastaa.

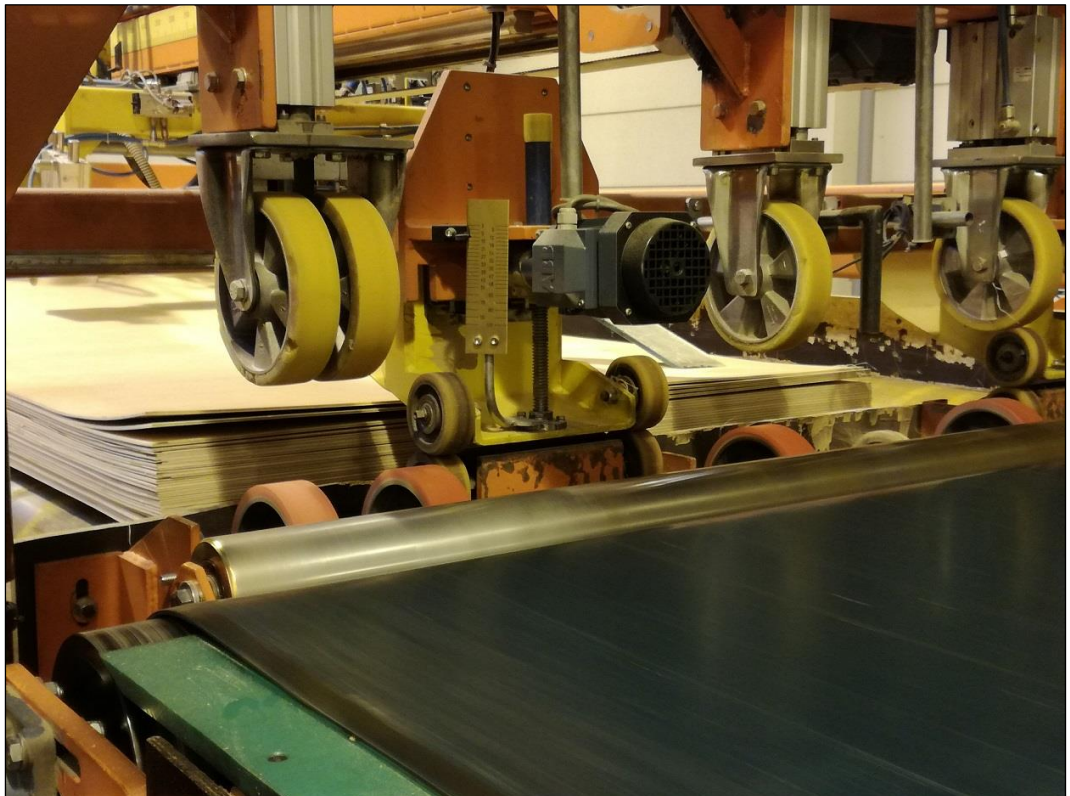
Hionnassa ongelmia aiheutuu levyjen käyryydestä. Operaattorin täytyy jatkuvasti valvoa syöttöpäässä, ettei syöttökuljetin ota kahta levyä kerrallaan (kuva 3). Käyrät levyt voivat pahimmassa tapauksessa rikkoa hiomanauhat. Lisäksi, käyrien levyjen reunat ja kulmat hioutuvat väärin, joten levy ei joko saavuta tavoitepaksuutta, tai ei läpäise laatuvaatimuksia. (Laine 2017.)

KUVA 3. Käyriä levyjä hiomakoneen syöttöpäässä

Hiomakoneen toimintaa tarkastellessa koneen operaattori kertoi työvuoronsa aikana poistaneensa muutamia 4-millisen levyn paloja hiomakoneen sisältä. Sen lisäksi, että operaattorin täytyy valvoa syöttöpäätä, hänen täytyy valvoa monitorista hionnan jälkeistä linjaa ja sitä, että hiotut levyt pinkkautuvat oikeaan lokeroon. Siinä samalla pitäisi pystyä olemaan valvomossa ja lajittelemassa hiotut levyt, mikä ei onnistu, koska operaattori joutuu valvomaan levyjen syöttöä. Liian käyrät levyt otetaan sivuun syöttöpäässä, eikä niitä hiota ollenkaan. (Laine 2017.)

Ohuen levyn valmistusta tarkastellessa tuli vastaan asioita, joiden osalta toimintatapoja voisi muuttaa. Selvisi, että levyjen käyryys aiheuttaa ongelmia. Levyjen käyryyttä ei saa kokonaan poistettua, mutta sen määrää voidaan yrittää vähentää levyjen oikeanlaisella varastoinnilla ja tuotannon läpimenoaikaa nopeuttamalla. Tuotannossa kulkevat ohuet levyt tulisi varastoida oikean kokoisella pohjalavalla, jotta levyt eivät taivu varastoitaessa. Mahdollisen väärän varastoinnin (levyjen varastointi taipuneina) aiheuttamat muutokset levyissä vähenisivät, mikäli tuotannon läpimenoaikaa voitaisiin nostaa.

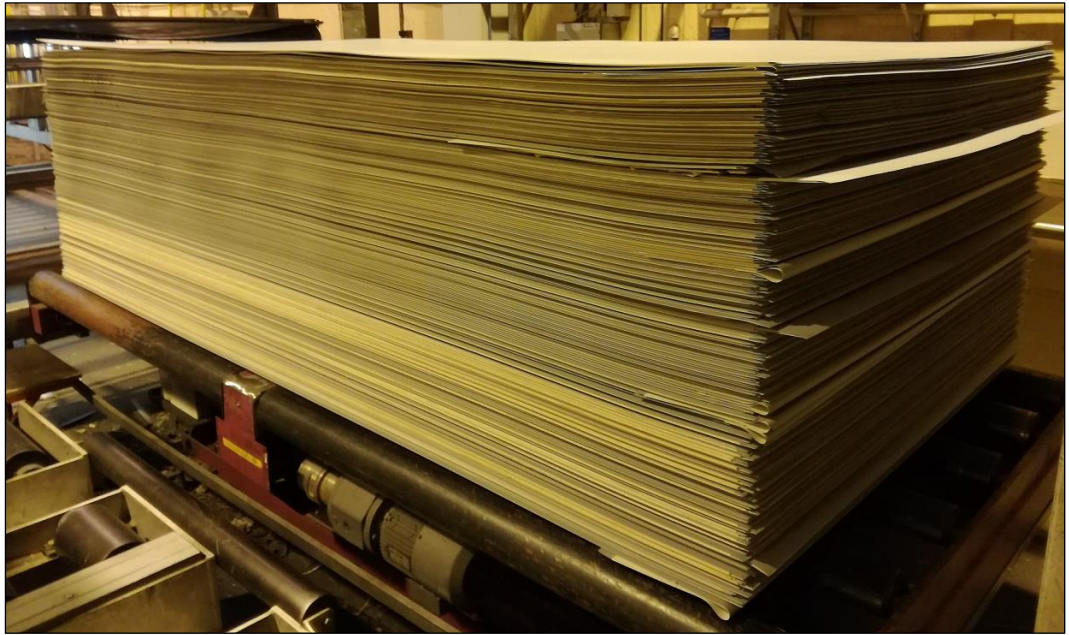
Useimmin ongelmat esiintyvät liiman levityksen jälkeen, kun levyn taipunut reuna tökkää kalvotelaan tai sitä edeltävään kuljettimen akseliin.

Taipuneista levyistä aiheutuu myös se, ettei kalvoleikkuri katkaise levitettyä pinnoituskalvoa oikein (Lehtonen 2017). Kalvoleikkurin epätarkkuus aiheuttaa pinnoitekalvon hukkaa sekä mahdollisesti ongelmia seuraavissa työvaiheissa, jos kalvo tulee paljon levyn reunan yli (kuva 4).

KUVA 4. Pinnoitettuja levyjä, joissa osassa levyistä on liian pitkäksi leikkautunut kalvo
